甘肃省舟曲县博峪河流域水电站工程 环境影响后评价报告书

建设单位：舟曲县曲玛水电开发有限责任公司
舟曲县博峪水电开发有限责任公司
舟曲县蜂园子水电开发有限责任公司
舟曲县海祥水电开发有限公司
舟曲县弘源水电开发有限公司
编制单位：甘肃新蓝语环境科技有限公司
编制时间：2024年3月

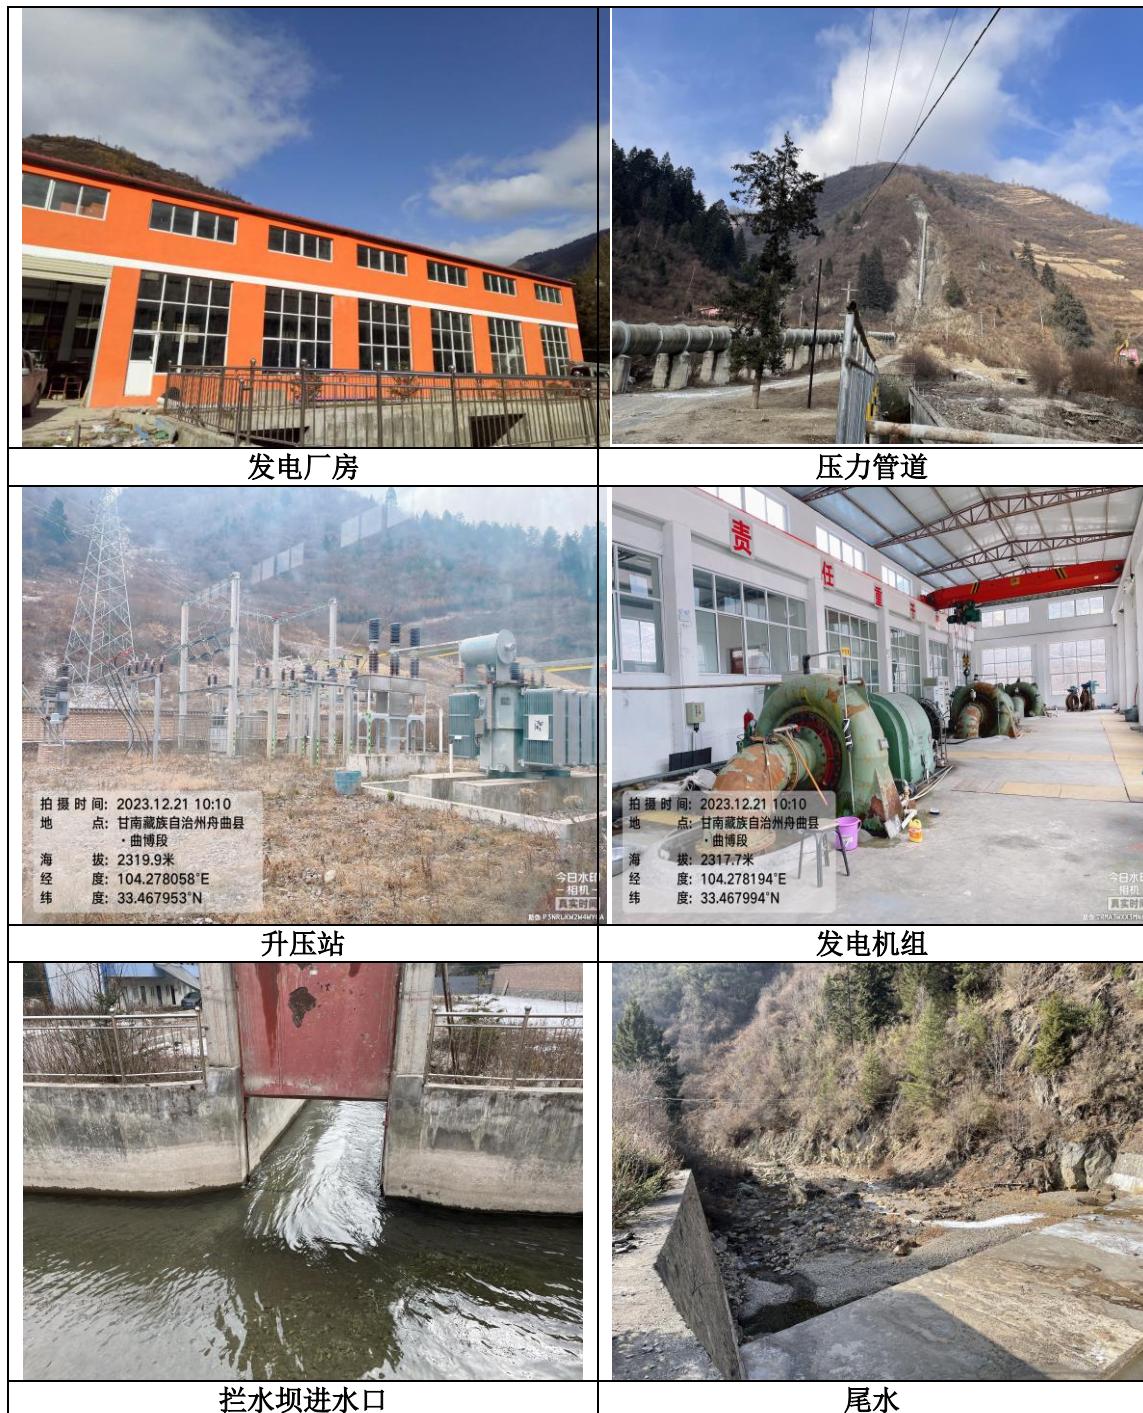
舟曲县曲玛水电站平面布置图见图 3.1-2。

升压站布置在厂房上游侧，电压为 10kv，面积为 180m²。

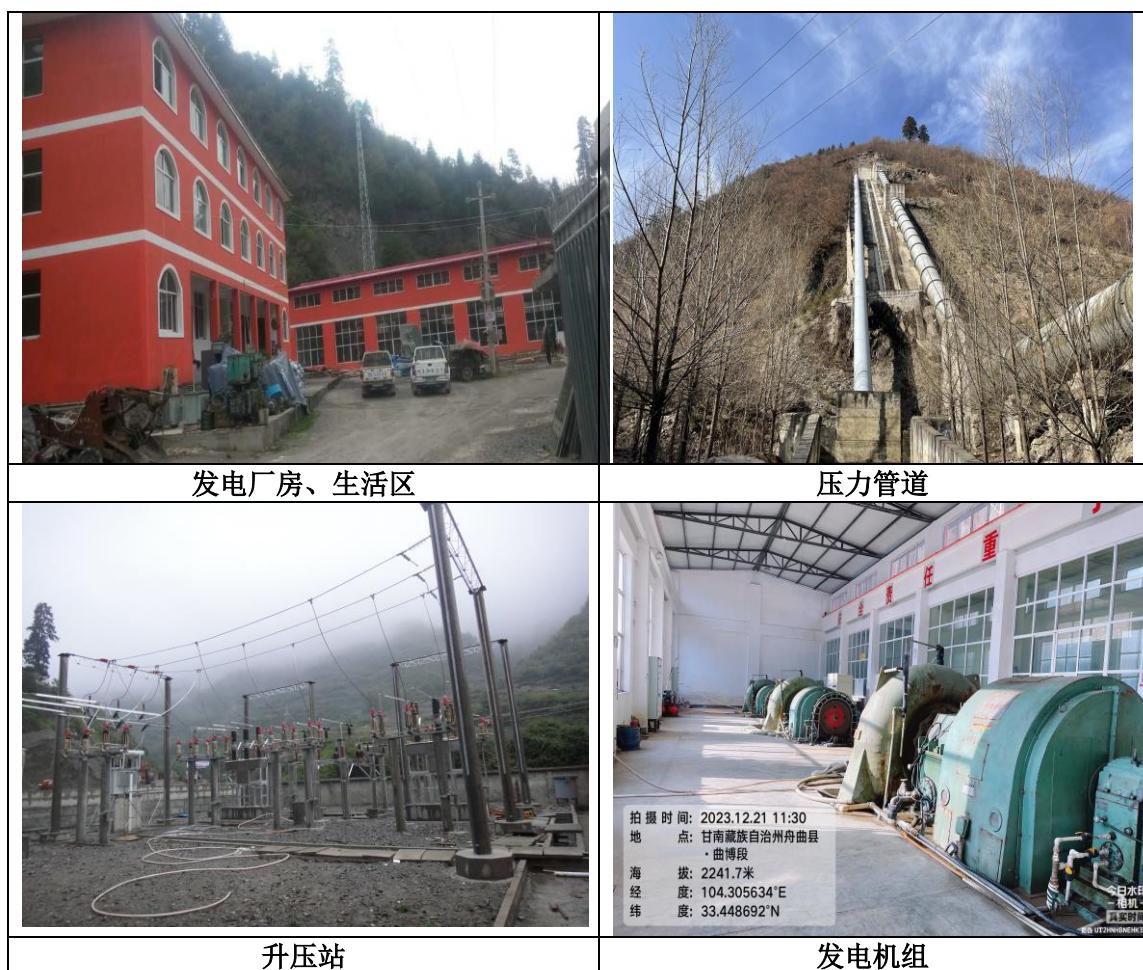
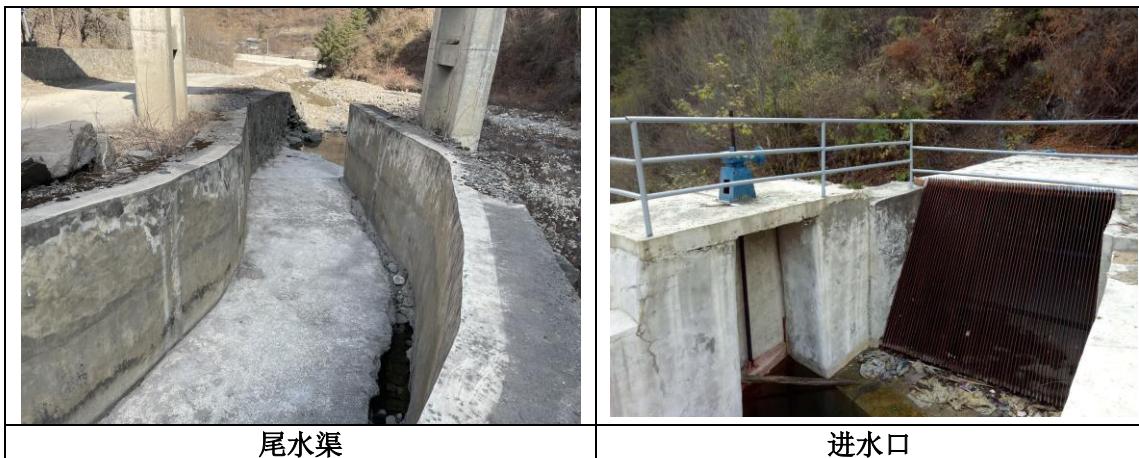
舟曲县博峪一级水电站平面布置图见图 3.1-3。

厂房基础座落在河滩覆盖层上, 厂房长 42m, 宽 12m, 布置 3 台卧式水轮发电机组, 中心间距 12m, 副厂房长 42m, 电气设备置于副厂房内, 主、副厂房采用现浇屋面板、梁、柱框架结构。

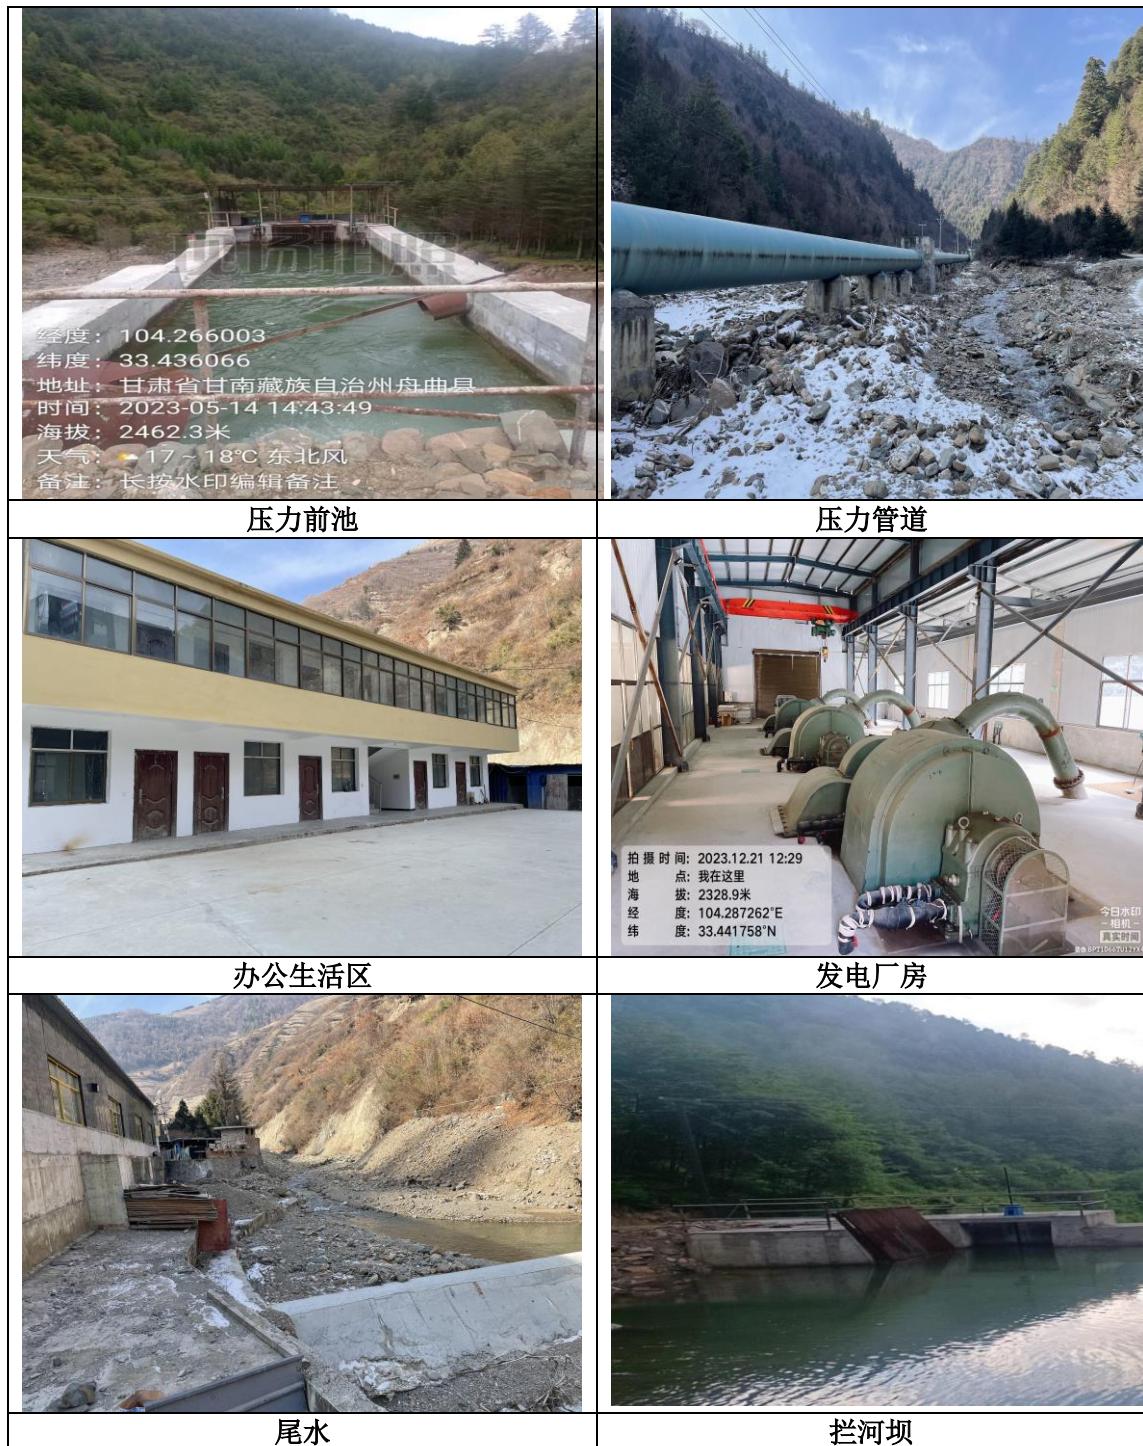
舟曲县蜂园子一级水电站平面布置图见图 3.1-4。

设泄水渠，沿坡段采用浆砌石抹面。断面尺寸 40×50cm。边墙及底板厚 0.4m。比降 70%。长 60m。

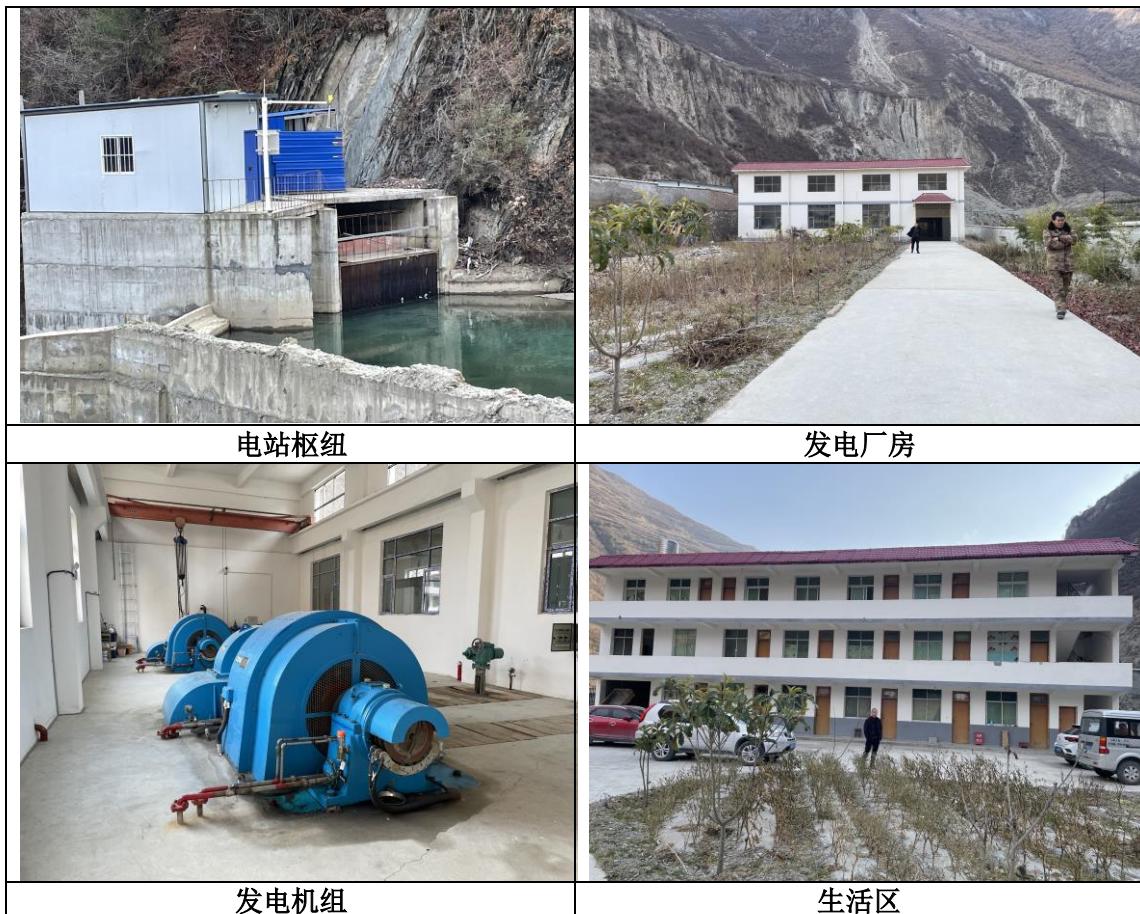
舟曲县岔路沟水电站平面布置图见图 3.1-5。

升压站位于厂房右侧平台上，站内布置 1 台主变压器占地面积 600m²；在厂房上游修建长 200m，宽 4m 的进厂公路。办公福利区设在厂房下游，占地面积 2200m²，建筑面积 600m²，全部为砖混结构。

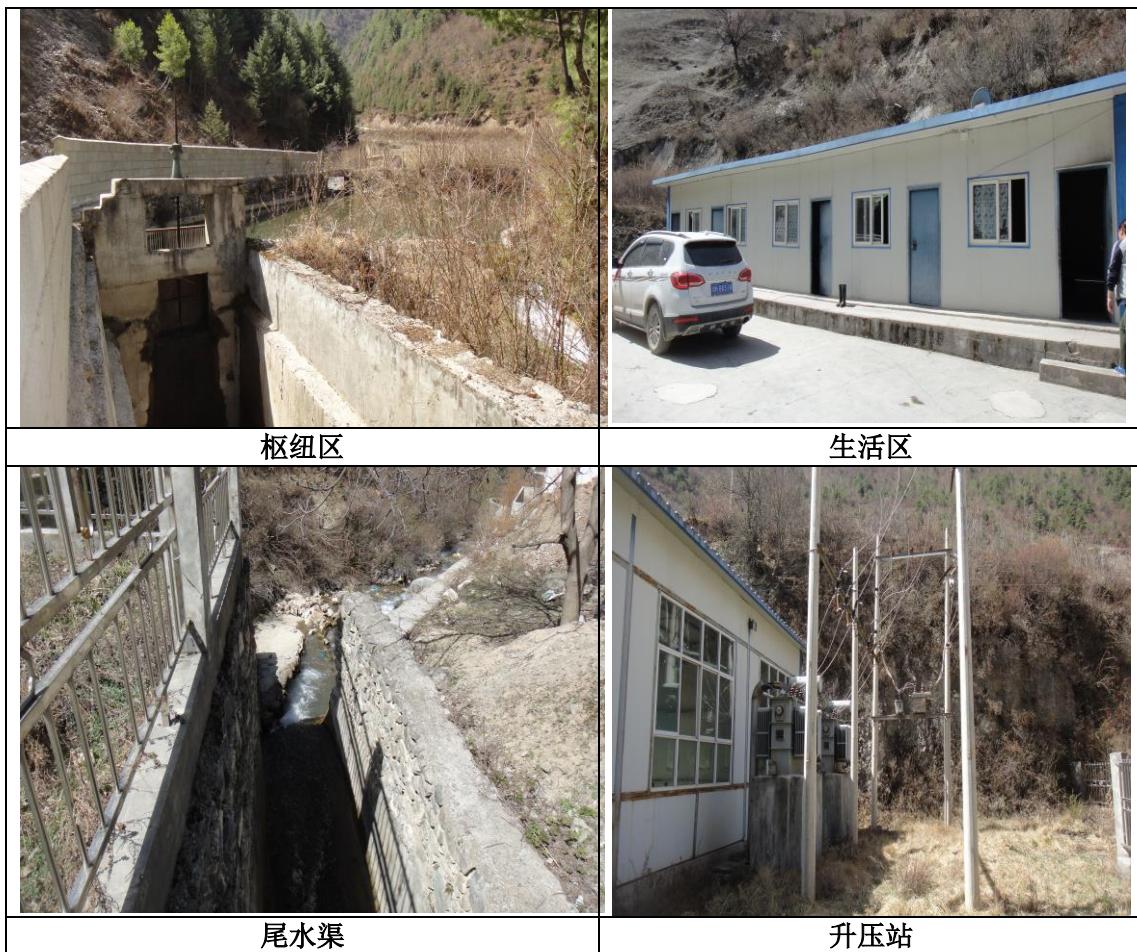
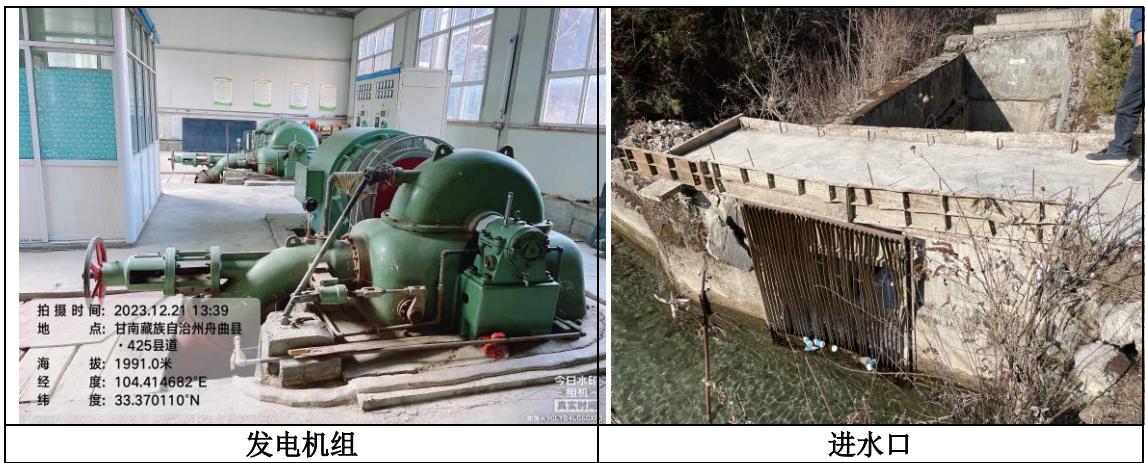
舟曲县阿路沟一级水电站平面布置图见图 3.1-6。

防洪堤长 160m,采用 M7.5 浆砌石砌筑,顶宽 0.5m,底宽 1.5m,迎水面边坡 1:0.3。

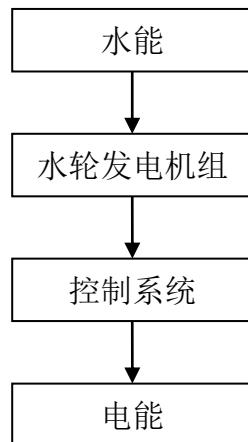
图 3.2-1 本项目水电站工艺流程图

省舟曲县曲玛水电站、甘肃省舟曲县博峪一级水电站、甘肃省舟曲县蜂园子一级水电站、甘肃省舟曲县岔路沟水电站、舟曲县阿路沟一级水电站、舟曲县阿路沟二级水电站均为低坝引水式水电站，主要的工艺流程就是渠道流水的机械能，作用于水轮发电机组，通过控制系统，将水的机械能转化为电能的过程。主要工艺流程图见图 3.2-1。

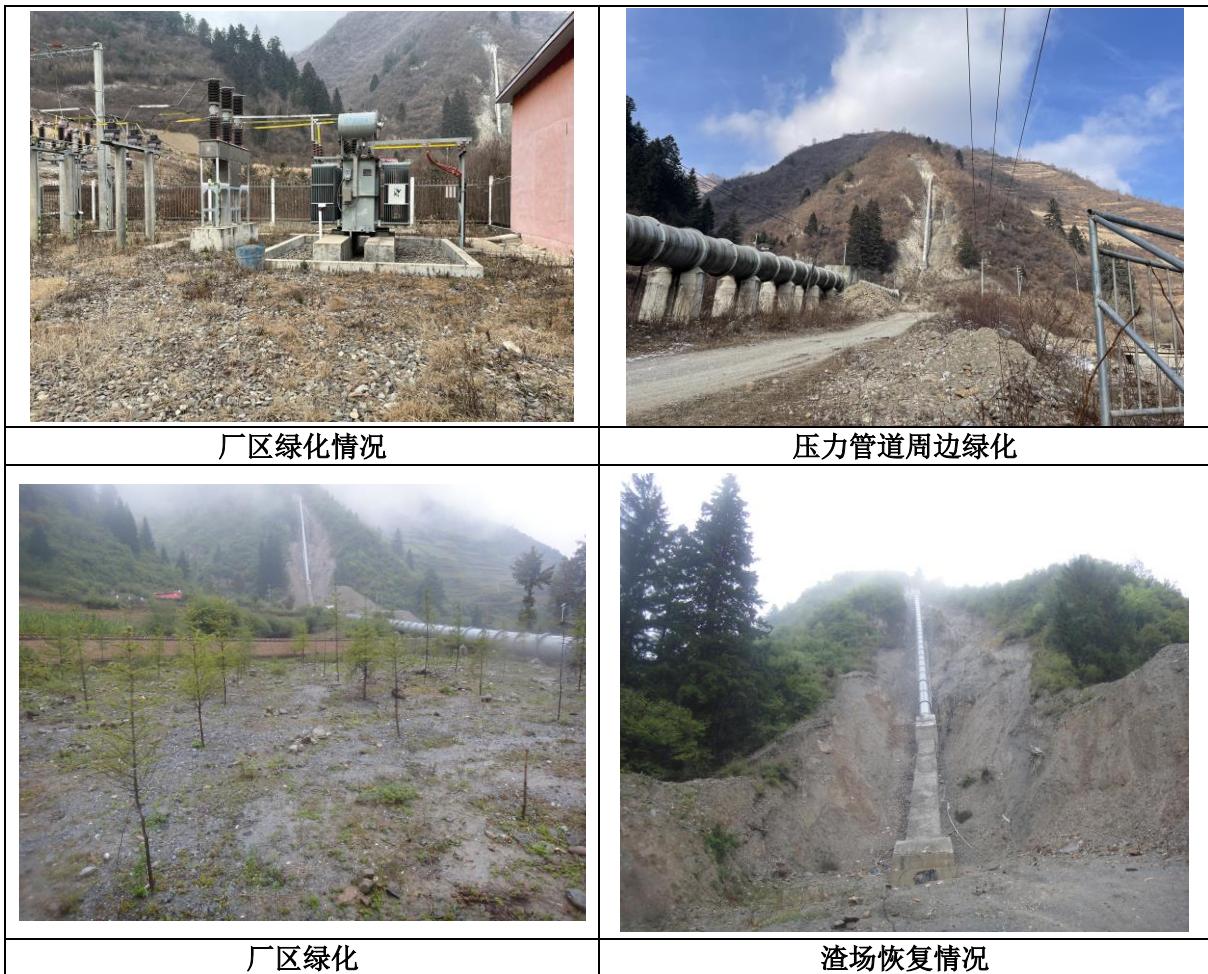
本项目施工结束后，建设单位对渣场、施工营地等临时占地进行了生态恢复，对生活区、厂房周边进行了绿化等。

根据现场调查施工期按照原环评提出的生态保护措施施工，调查期间未发现遗留生态环境问题存在。因此施工期的生态减缓措施有效性分析是有效的，可行的。生态恢复措施效果如下。

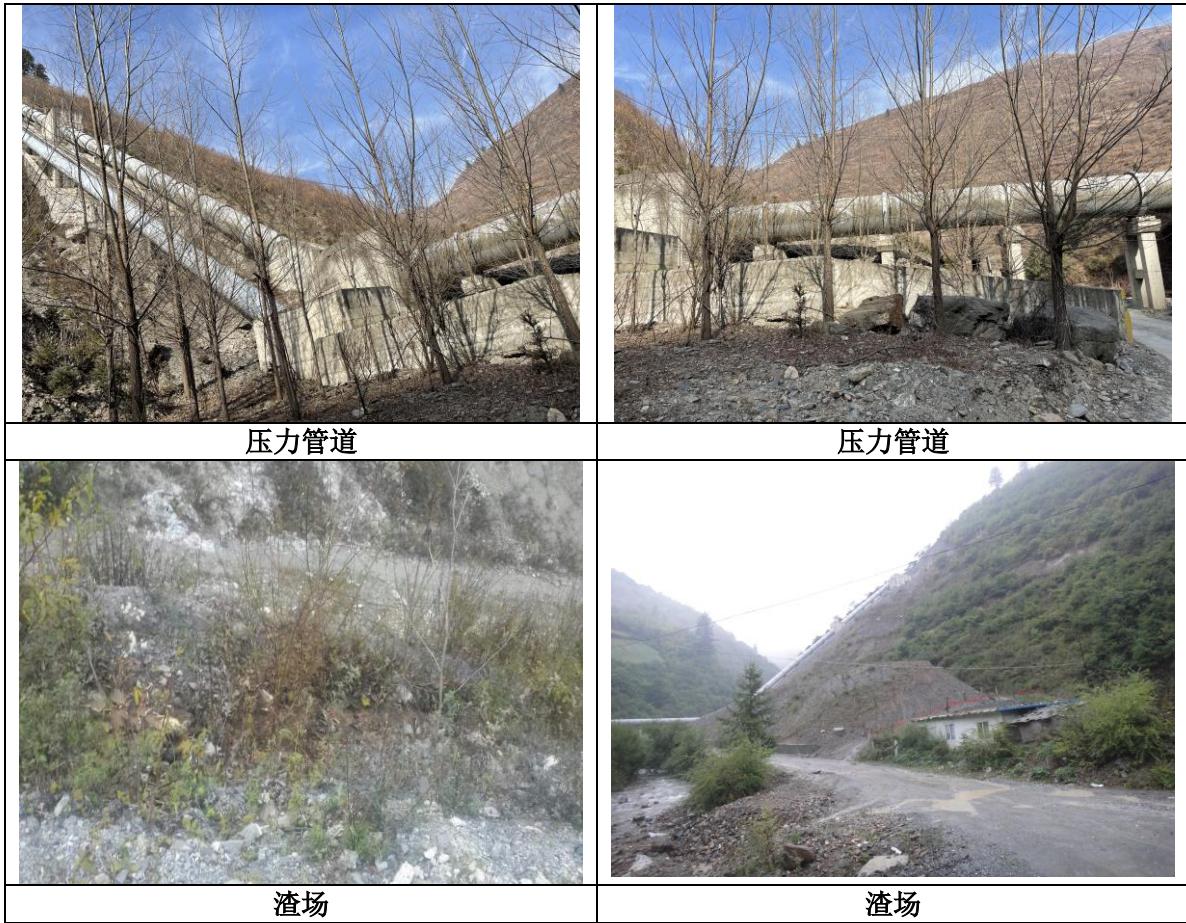
本项目施工结束后，建设单位对渣场、施工营地等临时占地进行了生态恢复，对生活区、厂房周边进行了绿化等。

根据现场调查施工期按照原环评提出的生态保护措施施工，调查期间未发现遗留生态环境问题存在。因此施工期的生态减缓措施有效性分析是有效的，可行的。生态恢复措施效果如下。

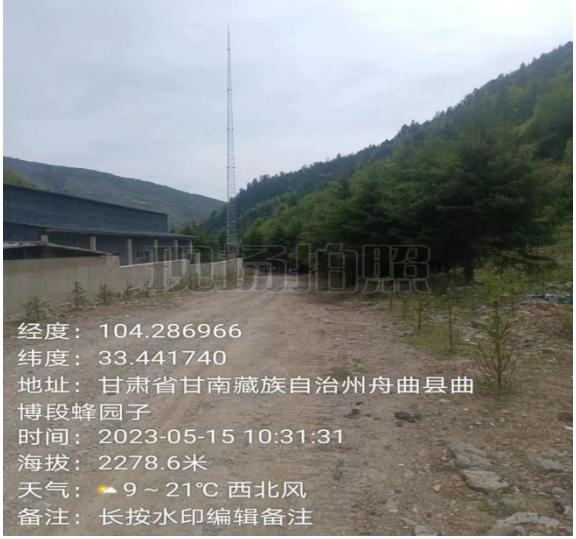
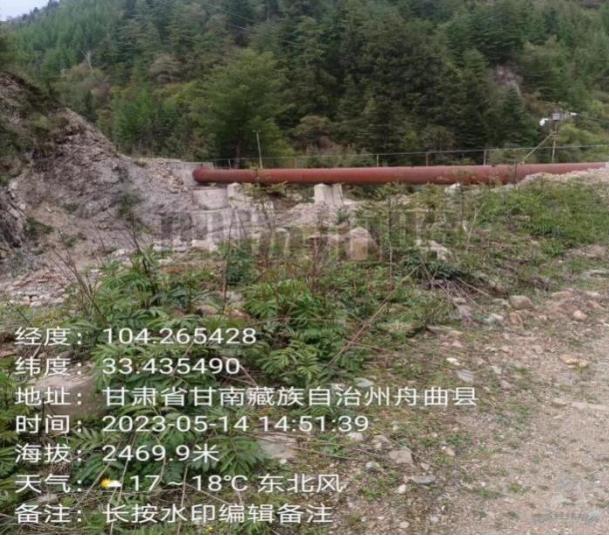
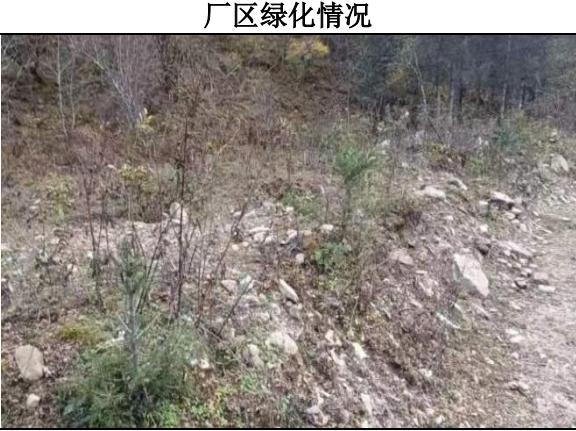
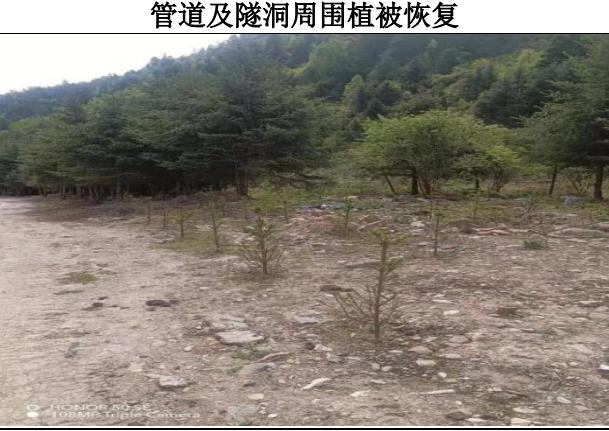
本项目施工结束后，建设单位对渣场、施工营地等临时占地进行了生态恢复，对生活区、厂房周边进行了绿化等。

根据现场调查施工期按照原环评提出的生态保护措施施工，调查期间未发现遗留生态环境问题存在。因此施工期的生态减缓措施有效性分析是有效的，可行的。生态恢复措施效果如下。

<p>经度: 104.265428 纬度: 33.435490 地址: 甘肃省甘南藏族自治州舟曲县 时间: 2023-05-14 14:51:39 海拔: 2469.9米 天气: 17 ~ 18°C 东北风 备注: 长按水印编辑备注</p>
<p>厂区绿化情况</p>

<p>管道及隧洞周围植被恢复</p>

<p>前池植被恢复</p>	<p>项目区植被恢复</p>

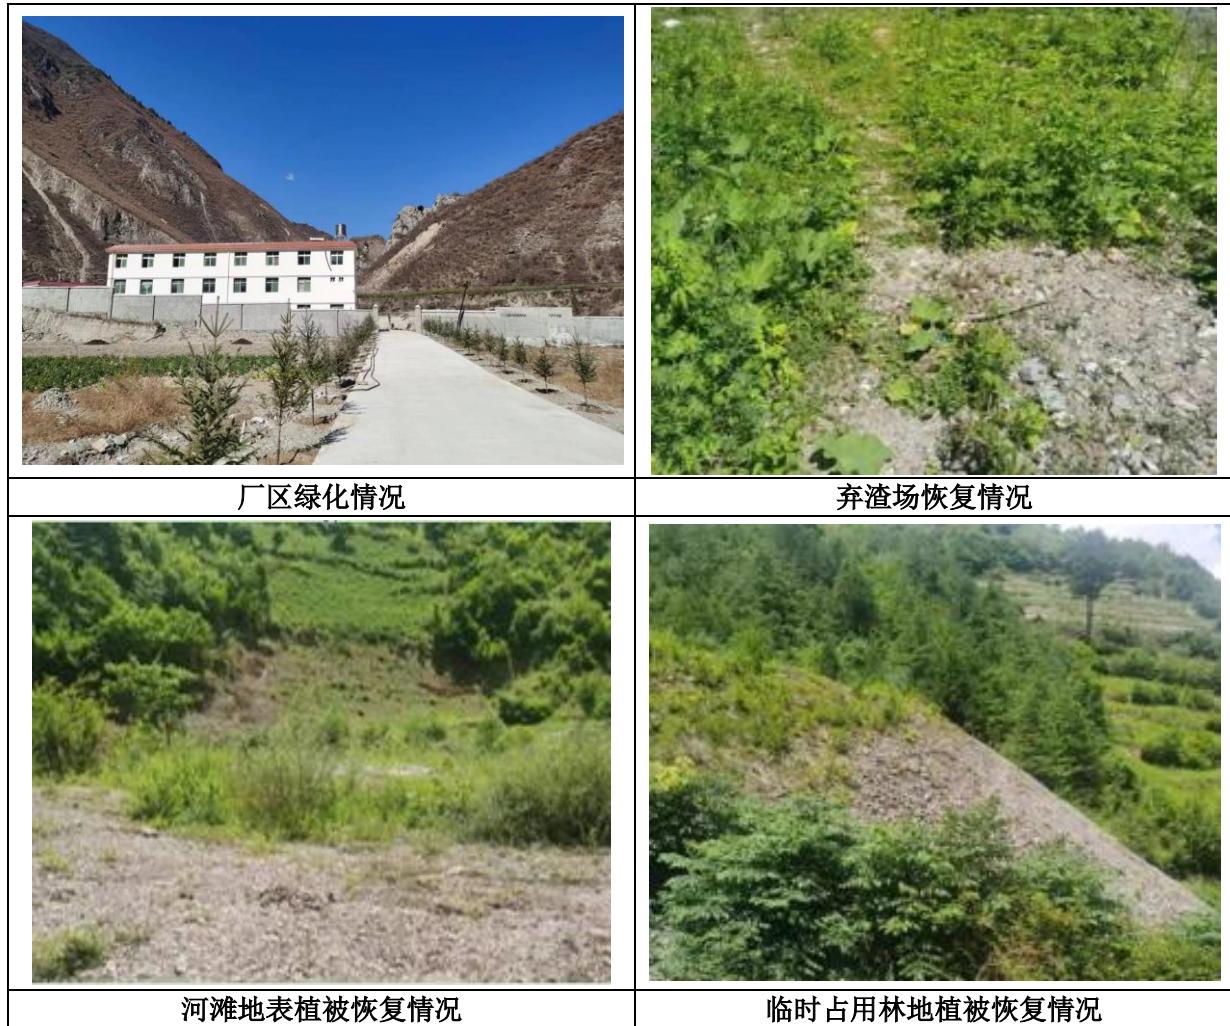
本项目施工结束后，建设单位对渣场、施工营地等临时占地进行了生态恢复，对生活区、厂房周边进行了绿化等。

根据现场调查施工期按照原环评提出的生态保护措施施工，调查期间未发现遗留生态环境问题存在。因此施工期的生态减缓措施有效性分析是有效的，可行的。生态恢复措施效果如下。

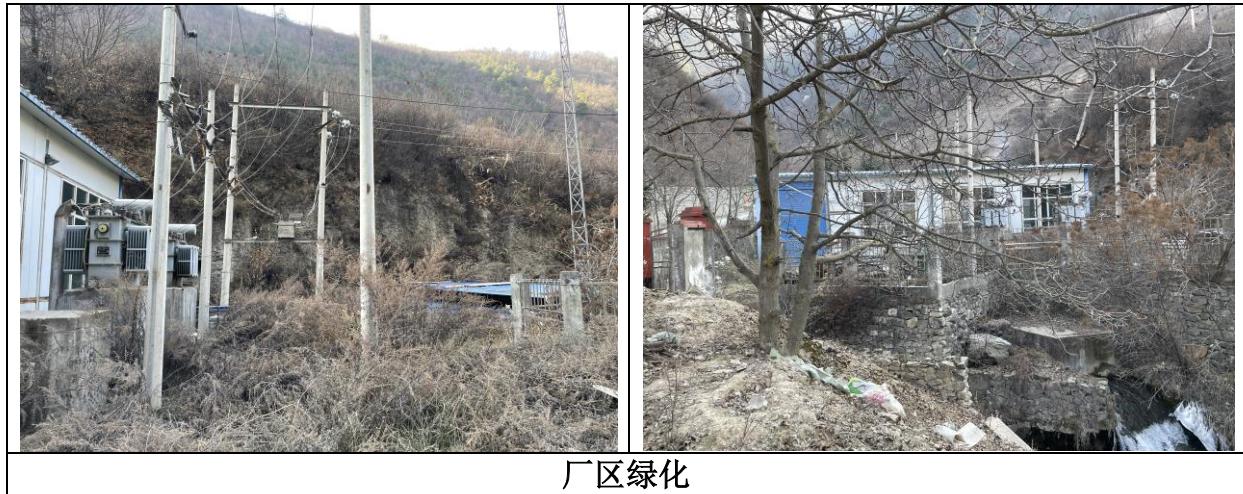
本项目施工结束后，建设单位对渣场、施工营地等临时占地进行了生态恢复，对生活区、厂房周边进行了绿化等。

根据现场调查施工期按照原环评提出的生态保护措施施工，调查期间未发现遗留生态环境问题存在。因此施工期的生态减缓措施有效性分析是有效的，可行的。生态恢复措施效果如下。

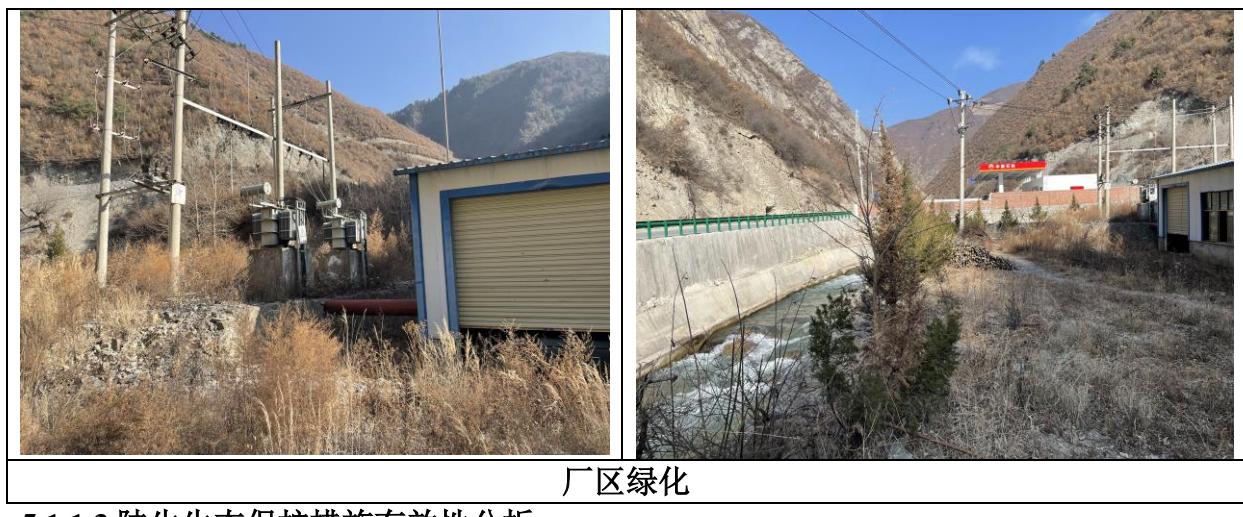
本项目施工结束后，建设单位对渣场、施工营地等临时占地进行了生态恢复，对生活区、厂房周边进行了绿化等。

根据现场调查施工期按照原环评提出的生态保护措施施工，调查期间未发现遗留生态环境问题存在。因此施工期的生态减缓措施有效性分析是有效的，可行的。生态恢复措施效果如下。

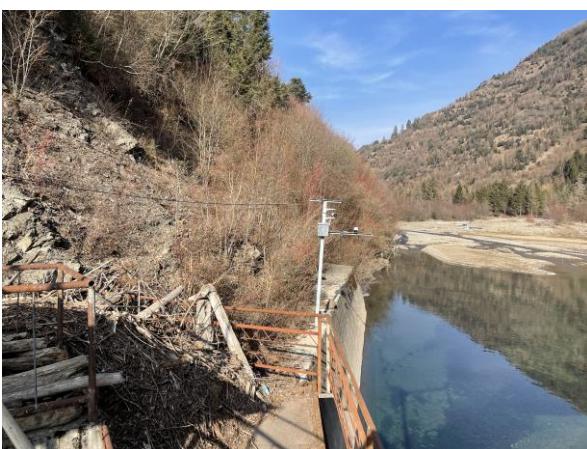
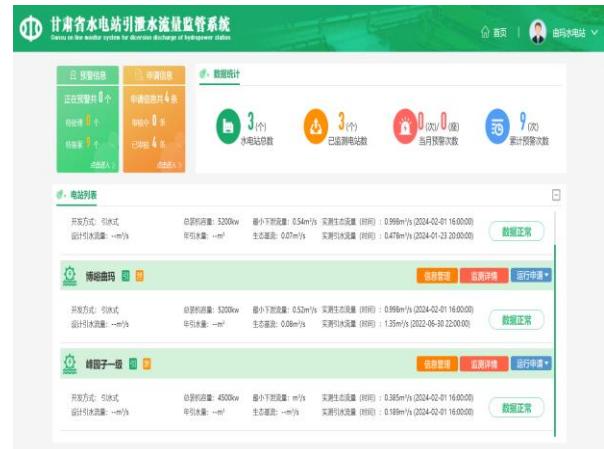
水电站运行的同时, 减水河段原河道上生态基流也在不断下泄, 建设单位已经布置监控点, 设置了相关检测仪器进行监控, 检测数据(流量、视频)不断收集汇总到水电站, 设置了不受人为控制的生态流量下泄措施并设置了视频监控以及流量监控平台。

<p>生态下泄流量监控装置</p>

<p>生态下泄流量监控系统联网情况</p>
---	--

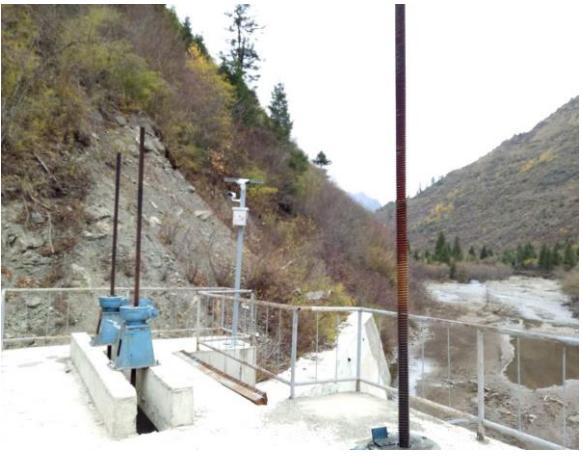
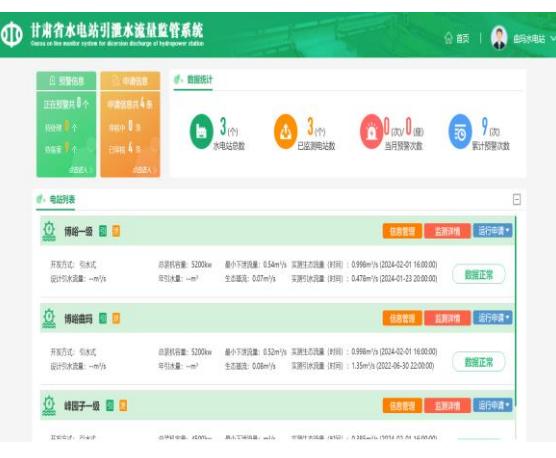
水电站运行的同时，减水河段原河道上生态基流也在不断下泄，建设单位已经布置监控点，设置了相关检测仪器进行监控，检测数据（流量、视频）不断收集汇总到水电站，设置了不受人为控制的生态流量下泄措施并设置了视频监控以及流量监控平台。

生态下泄流量监控装置	生态下泄流量监控系统联网情况

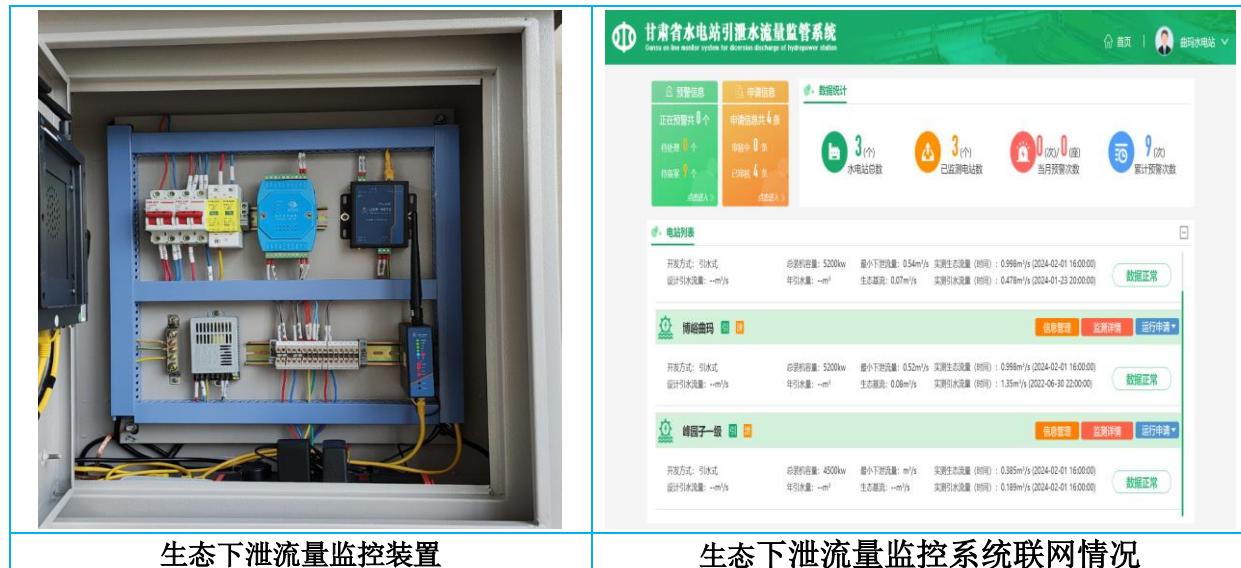
水电站运行的同时，减水河段原河道上生态基流也在不断下泄，建设单位已经布置监控点，设置了相关检测仪器进行监控，检测数据（流量、视频）不断收集汇总到水电站，设置了不受人为控制的生态流量下泄措施并设置了视频监控以及流量监控平台。

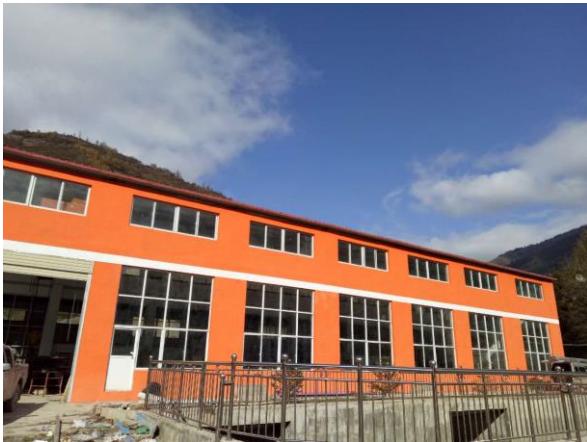
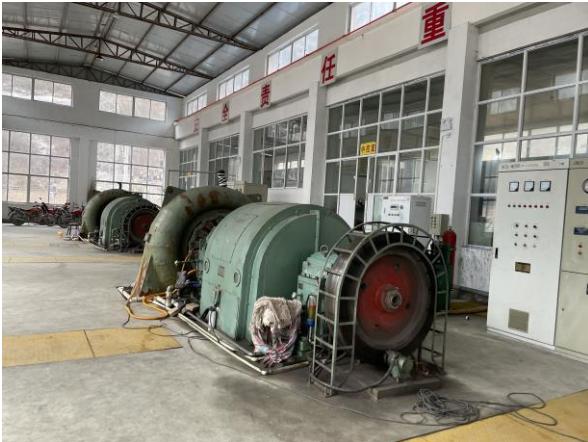
根据调查：电站营运期将发电机组室内设置并布置于厂房内；根据本次后评价噪声监测结果，项目 4 个监测点昼、夜间监测结果均超过《工业企业厂界环境噪声排放标准》(GB12348-2008) 中 1 类区标准限值要求，根据调查，由于项目发电厂房地处河滩地，水流声音较大，噪声对环境影响较小，噪声治理措施是有效可行的。

发电厂房	发电机组

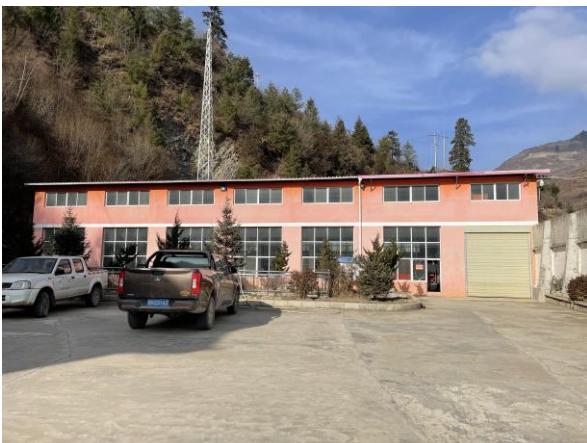
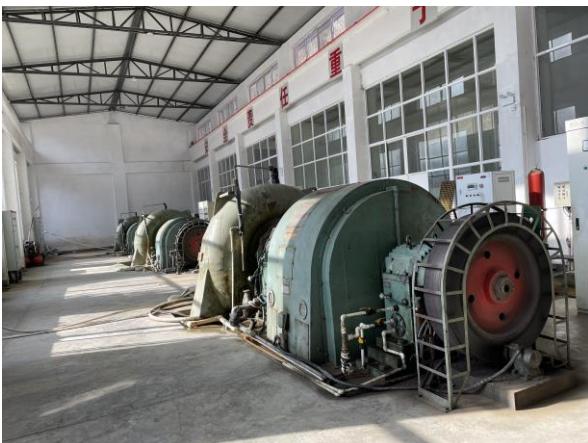
根据调查：电站营运期将发电机组室内设置并布置于厂房内，厂界周边 200m 范围内没有集中居民区等环境敏感点；根据本次后评价噪声监测结果，项目 4 个监测点昼、夜间监测结果均超过《工业企业厂界环境噪声排放标准》（GB12348-2008）中 1 类区标准限值要求，根据调查，由于项目发电厂房地处河滩地，水流声音较大，噪声对环境影响较小，噪声治理措施是有效可行的。

发电厂房	发电机组

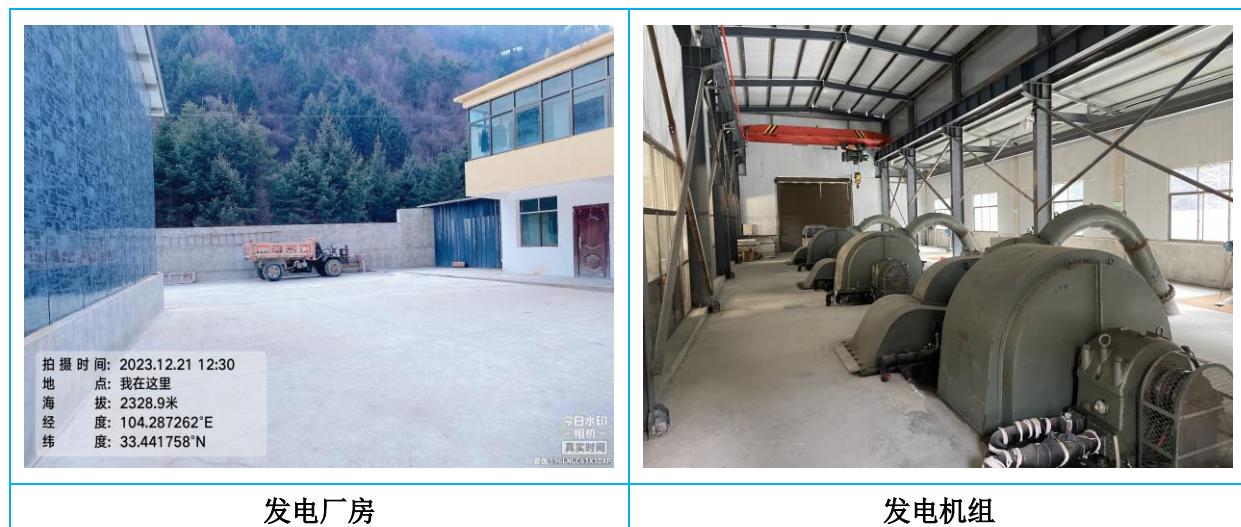
根据调查：电站营运期将发电机组室内设置并布置于厂房内，厂界周边 200m 范围内没有集中居民区等环境敏感点；根据本次后评价噪声监测结果，项目 4 个监测点昼、夜间监测结果均超过《工业企业厂界环境噪声排放标准》(GB12348-2008) 中 2 类区标准限值要求，根据调查，由于项目发电厂房地处河滩地，水流声音较大，噪声对环境影响较小，噪声治理措施是有效可行的。

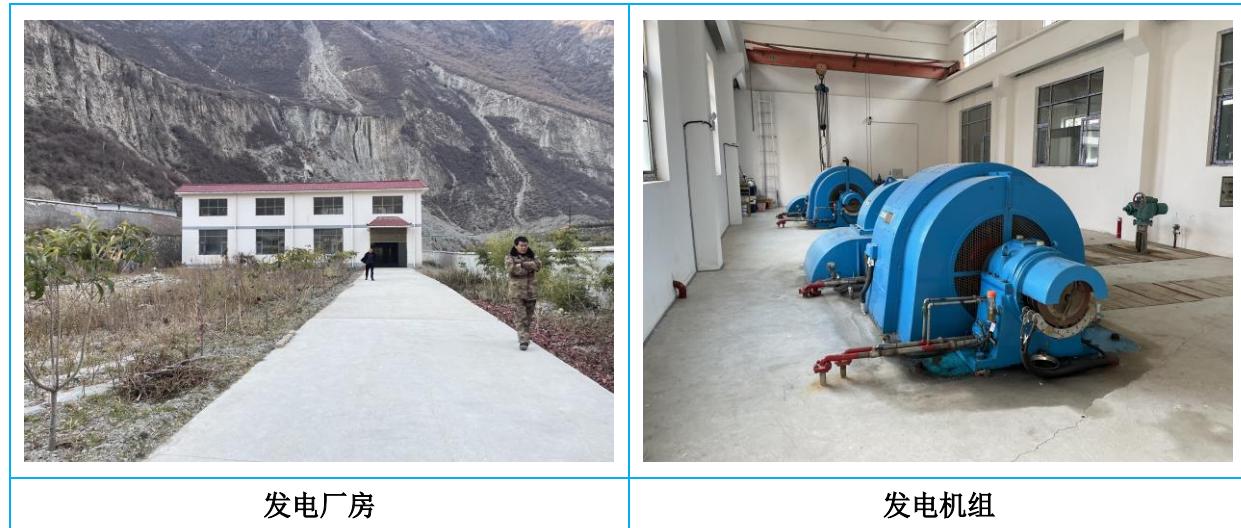
根据调查：电站营运期将发电机组室内设置并布置于厂房内，厂界周边 200m 范围内没有集中居民区等环境敏感点；根据本次后评价噪声监测结果，项目 4 个监测点昼、夜间监测结果均超过《工业企业厂界环境噪声排放标准》(GB12348-2008) 中 2 类区标准限值要求，根据调查，由于项目发电厂房地处河滩地，水流声音较大，噪声对环境影响较小，噪声治理措施是有效可行的。

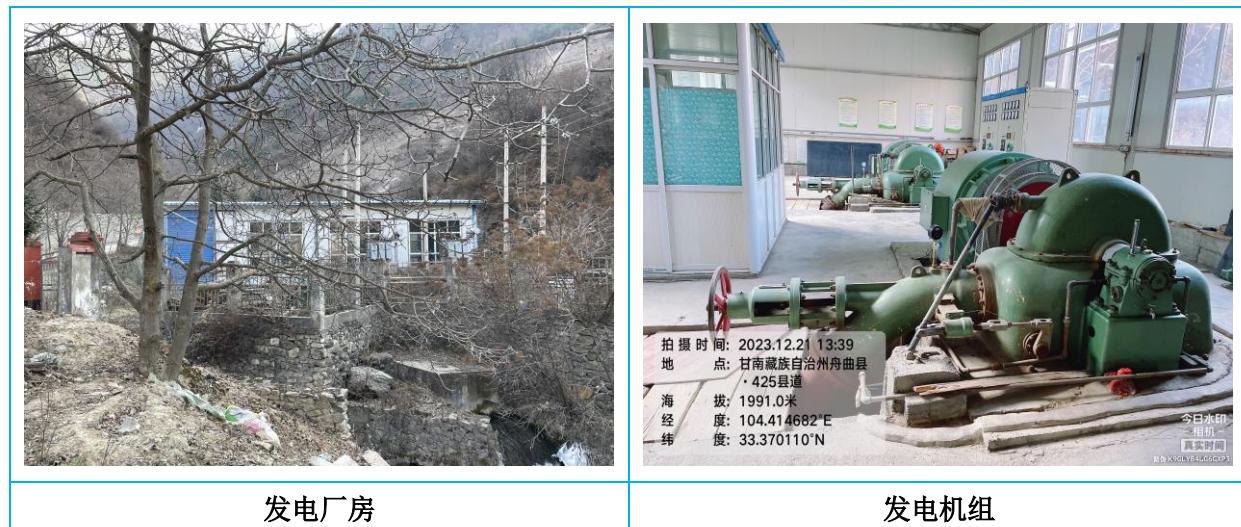
根据调查：电站营运期将发电机组室内设置并布置于厂房内，厂界周边 200m 范围内没有集中居民区等环境敏感点；根据本次后评价噪声监测结果，项目 4 个监测点昼、夜间监测结果均超过《工业企业厂界环境噪声排放标准》（GB12348-2008）中 2 类区标准限值要求，根据调查，由于项目发电厂房地处河滩地，水流声音较大，噪声对环境影响较小，噪声治理措施是有效可行的。

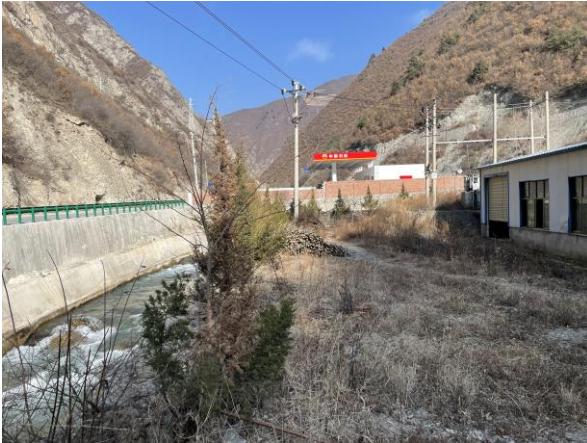
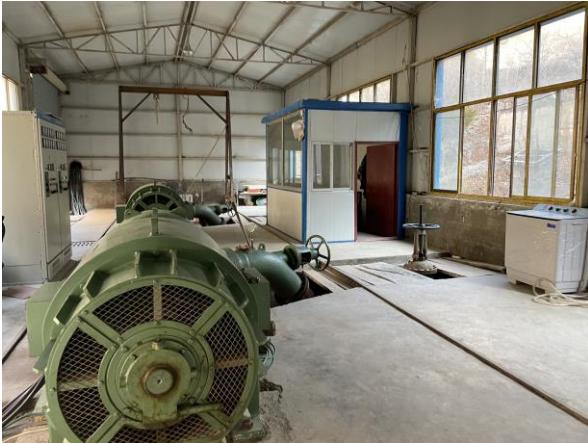
根据调查：电站营运期将发电机组室内设置并布置于厂房内，厂界周边 200m 范围内没有集中居民区等环境敏感点；根据本次后评价噪声监测结果，项目 4 个监测点昼、夜间监测结果均超过《工业企业厂界环境噪声排放标准》(GB12348-2008) 中 2 类区标准限值要求，根据调查，由于项目发电厂房地处河滩地，水流声音较大，噪声对环境影响较小，噪声治理措施是有效可行的。

发电厂房	发电机组

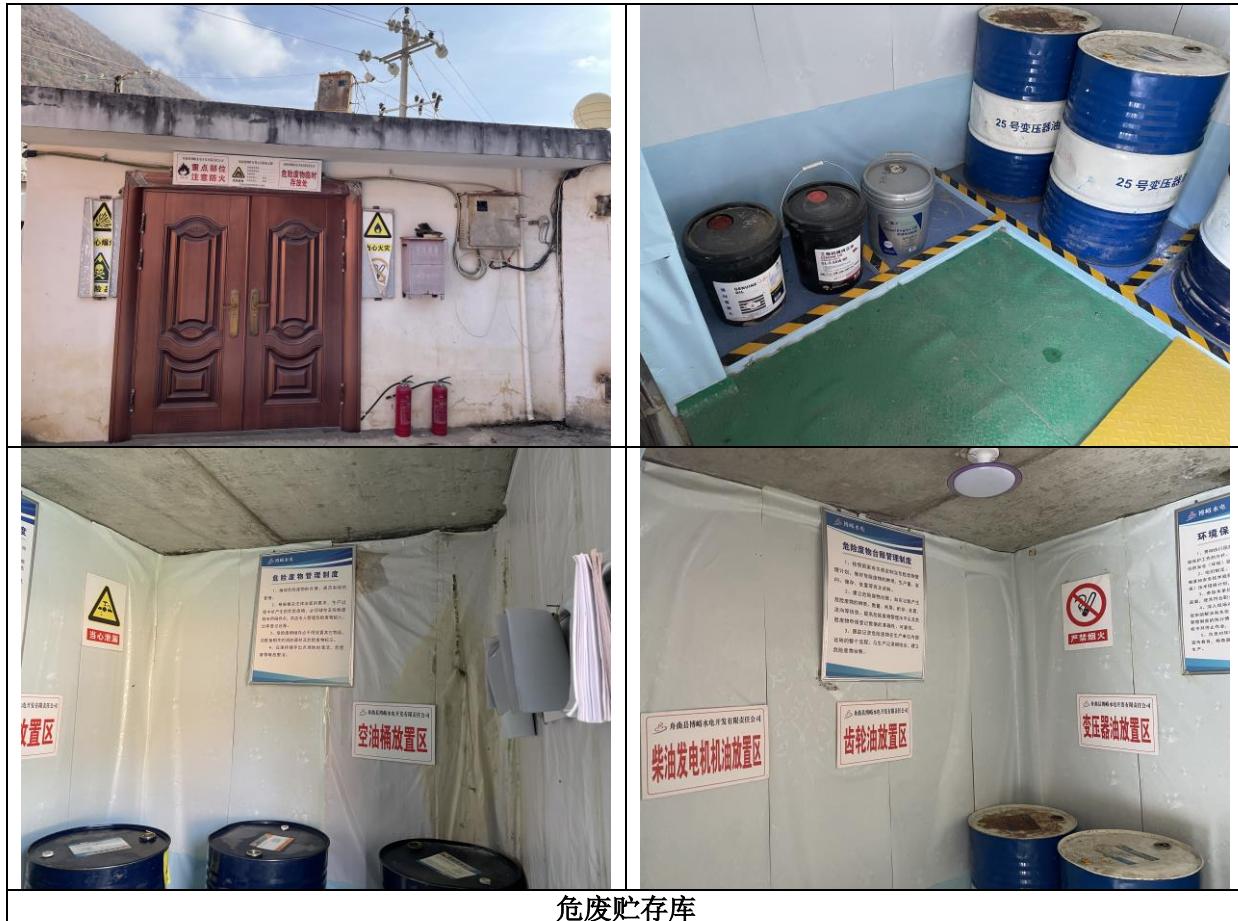
据现场实际调查：电站运营时无生产废渣产生，外排固体废物主要为职工生活垃圾，产生量约为 2.92t/a，运营期生活区设置生活垃圾桶，生活垃圾由专用垃圾清运车外运，定期送至舟曲县当地生活垃圾填埋场进行卫生填埋；针对机械设备检修过程产生的废矿物油设置了危险废物收集桶以及危险废物贮存库（位于博峪一级水电站），在存储和运输过程中应严格按照危险废物相关处置规定和要求进行。
